**Drážní inspekce**  
The Rail Safety Inspection Office

## **Zpráva o výsledcích šetření příčin a okolností vzniku mimořádné události**

Střetnutí vlaku Pn 66395 s malým motocyklem na železničním přejezdu v km 2,431, na dráze Vlečka Elektrárna Opatovice, a. s.

### **Investigation Report of Railway Accident**

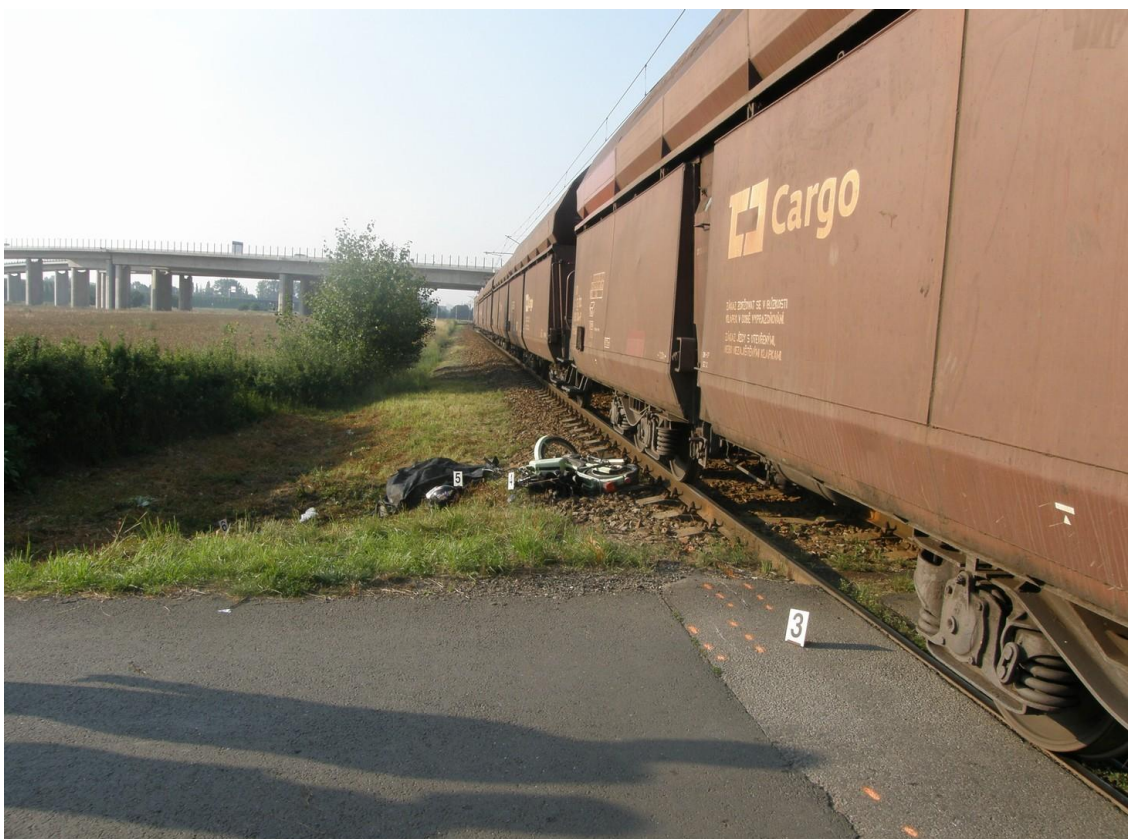
*Obr. č. 2: Místo vzniku MU – poloha malého motocyklu a usmrčené osoby po zastavení vlaku.*

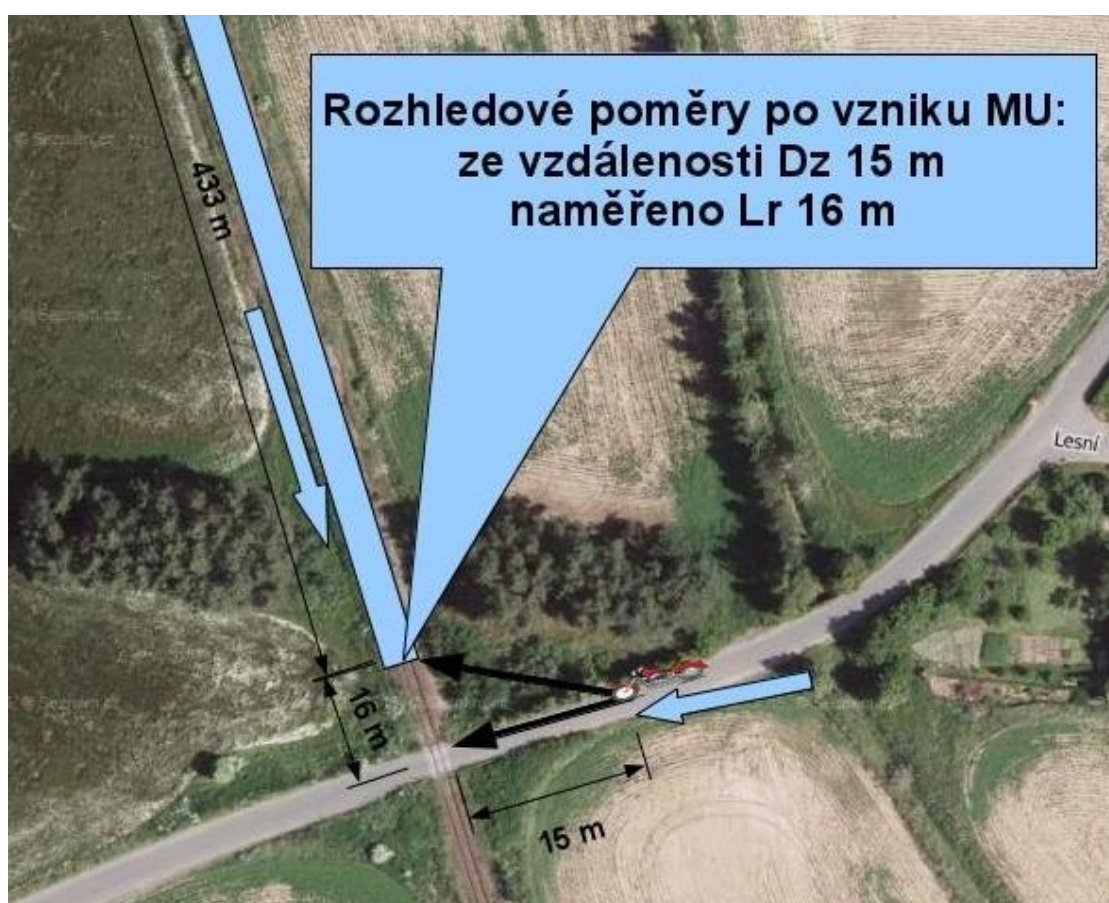
(viz Obr. č. 3). Tato hodnota neodpovídala požadavkům stanoveným v čl. 7.4 ČSN 73 6380. Podle přílohy A a B k této normě byla vypočítána délka rozhledu  $Dz = 15$  m a pro traťovou rychlost  $40 \text{ km}\cdot\text{h}^{-1}$  rozhledová délka  $Lr = 37$  m. Měření rozhledové délky  $Lr$  bylo provedeno z výšky očí řidiče malého motocyklu. Rozhled řidiče malého motocyklu nebyl nepřerušovaný, ve vzdálenosti od 10 m a dále od VK do rozhledového pole zasahovaly mladé výhonky náletových křovin vyšší než 1 m, které rostly u okraje komunikace, a v důsledku toho byl zhoršen výhled na blížící se DV, v rozporu s čl. 7.4.1 a 7.4.4 normy ČSN 73 6380.

Byla zjištěna nedostatečná viditelnost VK na délku rozhledu  $Dz = 15$  m při jízdě silničního jednostopého vozidla v pravé části komunikace. VK byl v případě jízdy v pravé polovině vozovky zakryt listím a mladými výhonky náletových křovin, hustě rostoucími podél kraje vozovky. VK byl v tomto případě viditelný až přibližně ze vzdálenosti  $Dz = 10$  m.

Obr. č. 3: Rozhledové poměry naměřené po vzniku MU dne 28. 7. 2012  
(zdroj: [www.mapy.cz](http://www.mapy.cz))

Zabezpečení přejezdu nebylo v době vzniku MU v souladu s ustanovením části 7.4 ČSN 73 6380, čl. 7.4.1, první odrážka, čl. 7.4.4, čl. 7.4.6 bodů a) a b) v návaznosti na § 4 odst. (7) vyhlášky č. 177/1995 Sb. a § 22 odst. (1) písm. a) zákona č. 266/1994 Sb. Na přejezdu byla nedostatečná rozhledová délka  $Lr$  v rozhledovém poli pro řidiče silničního vozidla jedoucího od obce Opatovice nad Labem na vlak, jedoucí od žst. Opatovice nad Labem, a nedostatečnou viditelnost na VK ve směru jízdy malého motocyklu v pravé části komunikace.

Provozovatel dráhy byl dne 28. 7. 2012 v 9:32 h telefonicky vyzván prostřednictvím COP DI k zajištění bezpečnosti na předmětném přejezdu z důvodu zjištěných nedostatečných rozhledových vzdáleností. Pověřená osoba provozovatele dráhy oznámila telefonicky dne 28. 7. 2012 ve 14:42 h na COP DI odstranění závad v rozhledových poměrech na tomto přejezdu. Dne 31. 7. 2012 bylo odstranění závad na přejezdu oznámeno provozovatelem dráhy DI také písemně, dopisem „Odstranění zjištěných nedostatků“.

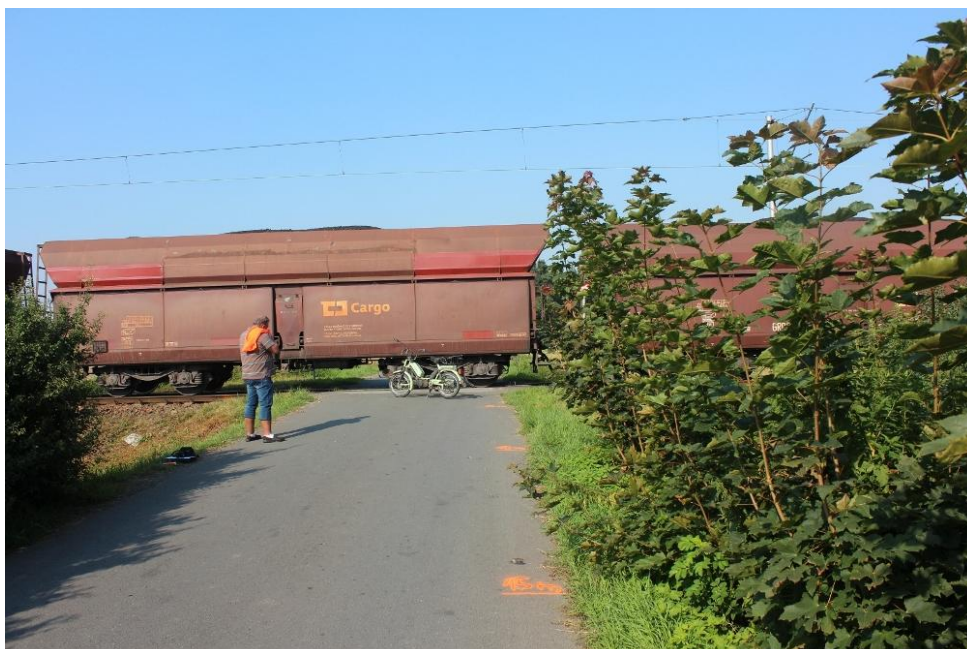
*Foto 1: Pohled na přejezd a VK ve směru jízdy malého motocyklu ze vzdálenosti  $D_z = 15$  m.*

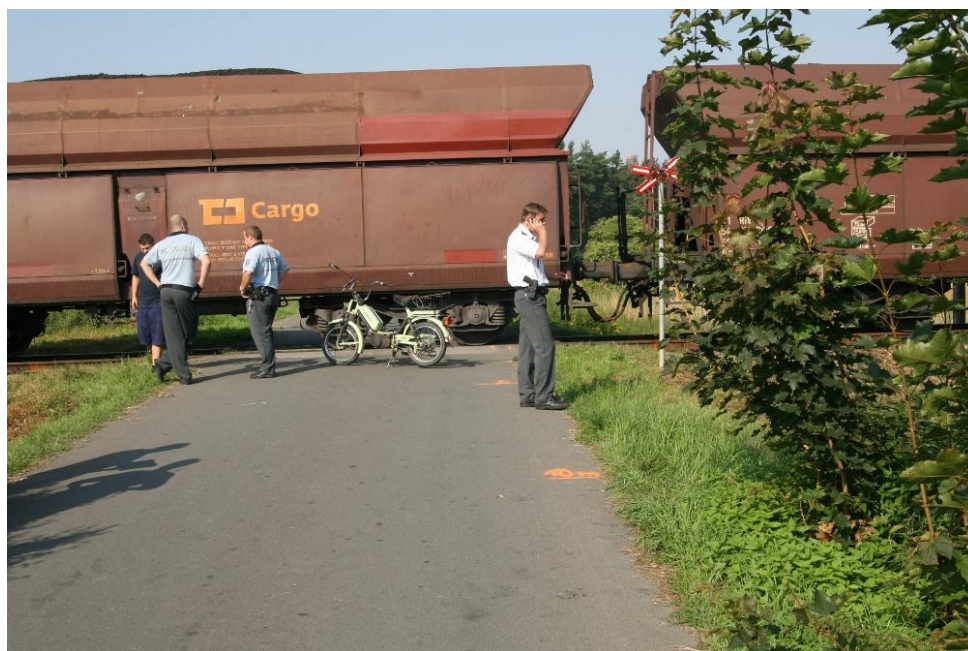
Výstražný kříž byl umístěn ve vzdálenosti 4,4 m od osy koleje, pro silniční vozidlo jedoucí v pravé části vozovky byla ztížena jeho viditelnost okrajovými listy náletových dřevin rostoucích u okraje komunikace. Byla tak zhoršena viditelnost VK ve směru jízdy řidiče malého motocyklu, VK byl z pravé části vozovky spolehlivě vidět na vzdálenost  $Dz$  menší než 15 m. Nedostatečná viditelnost VK rovněž sehrála svou negativní úlohu při vzniku MU – při jízdě po rovném úseku komunikace a zarostlém okolí přejezdu není přejezd hned na první pohled patrný, a proto je včasná viditelnost VK důležitá. Řidič malého motocyklu tak nemohl vidět VK včas na požadovanou vzdálenost.

*Foto 2: Pohled na přejezd a VK ve směru jízdy malého motocyklu ze vzdálenosti  $D_z = 10$  m.*

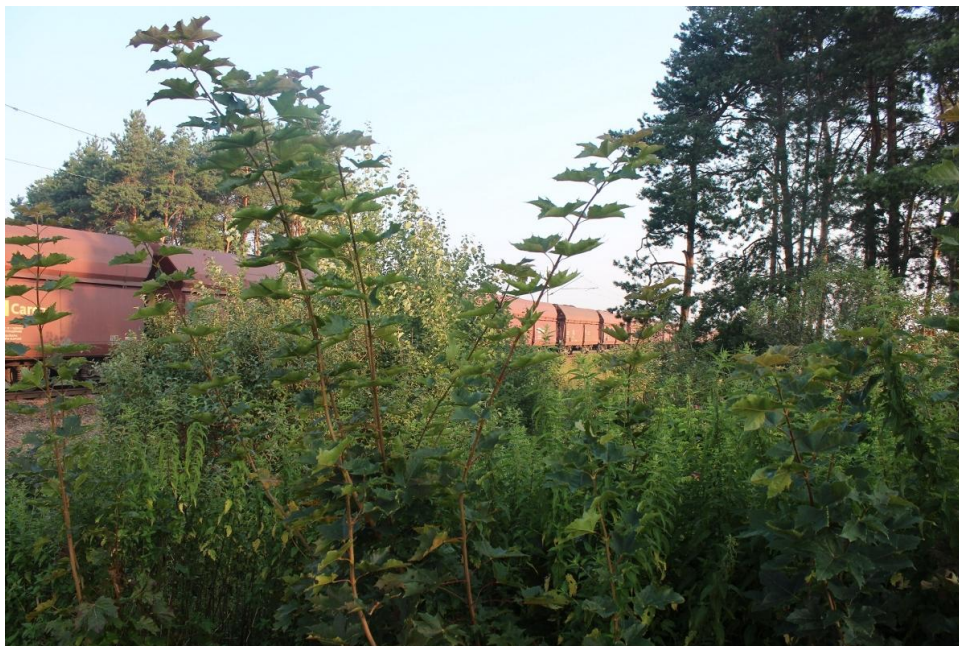
*Foto 3: Výhled řidiče malého motocyklu (foto PČR).*

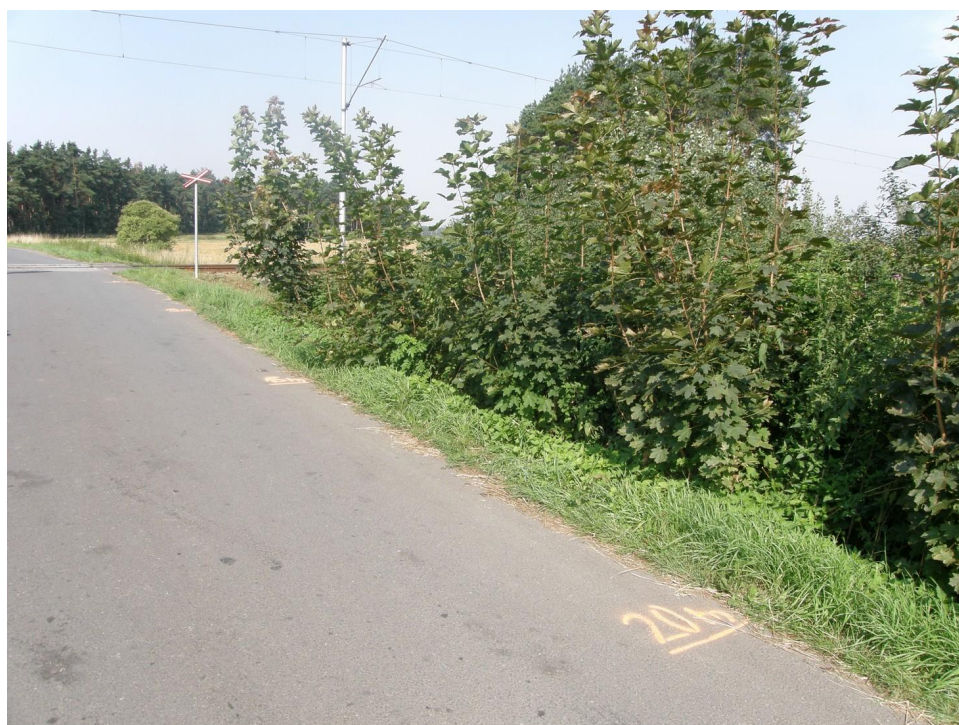
Z pohledu řidiče malého motocyklu blízkícího se k přejezdu byla 60 m před přejezdem, vpravo ve směru jeho jízdy, v porostu mezi stromy proluka široká 6 m, kterou byla vidět část vlečky v úseku vzdáleném od 60 m do 269 m před přejezdem ve směru jízdy vlaku, za touto prolukou porost pokračuje. Řidič silničního vozidla jedoucího rychlostí  $30 \text{ km}\cdot\text{h}^{-1}$  proluku 6 m širokou mine za 0,7 s.

*Foto 4: Celkový pohled na náletové dřeviny zasahující řidiči malého motocyklu do výhledu*

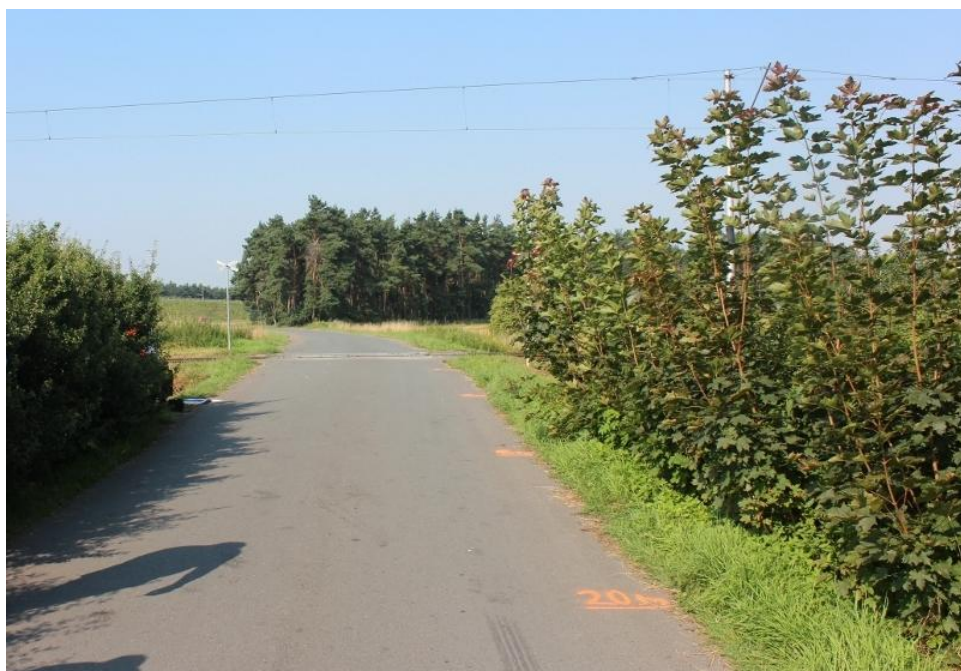
*Foto 5: Celkový pohled na přejezd ve směru jízdy malého motocyklu, ze vzdálenosti  $Dz = 20$  m (foto PČR).*

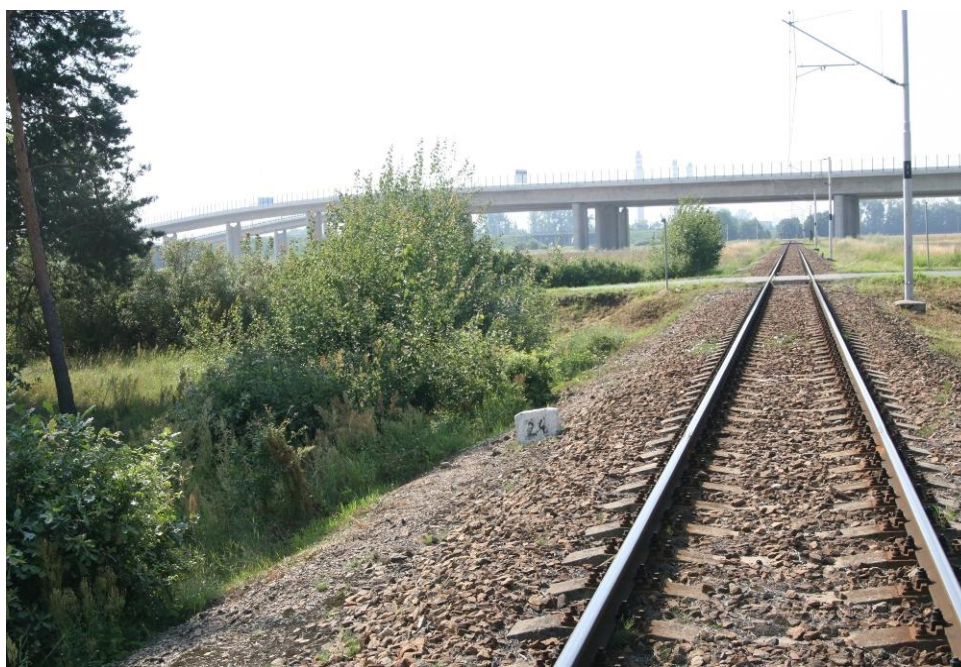
*Foto 6: Přejezd z pohledu strojvedoucího na vzdálenost 42 m, malý motocykl přijel z levé strany.*
